Manutenzione straordinaria della Scuola Primaria G. Mazzini

Loc. Nugola - via Nugola Nuova, 1

Elaborato	RELAZIONE FOTOGRAFICA	R02
Livello	Progetto di fattibilità tecnico-economica

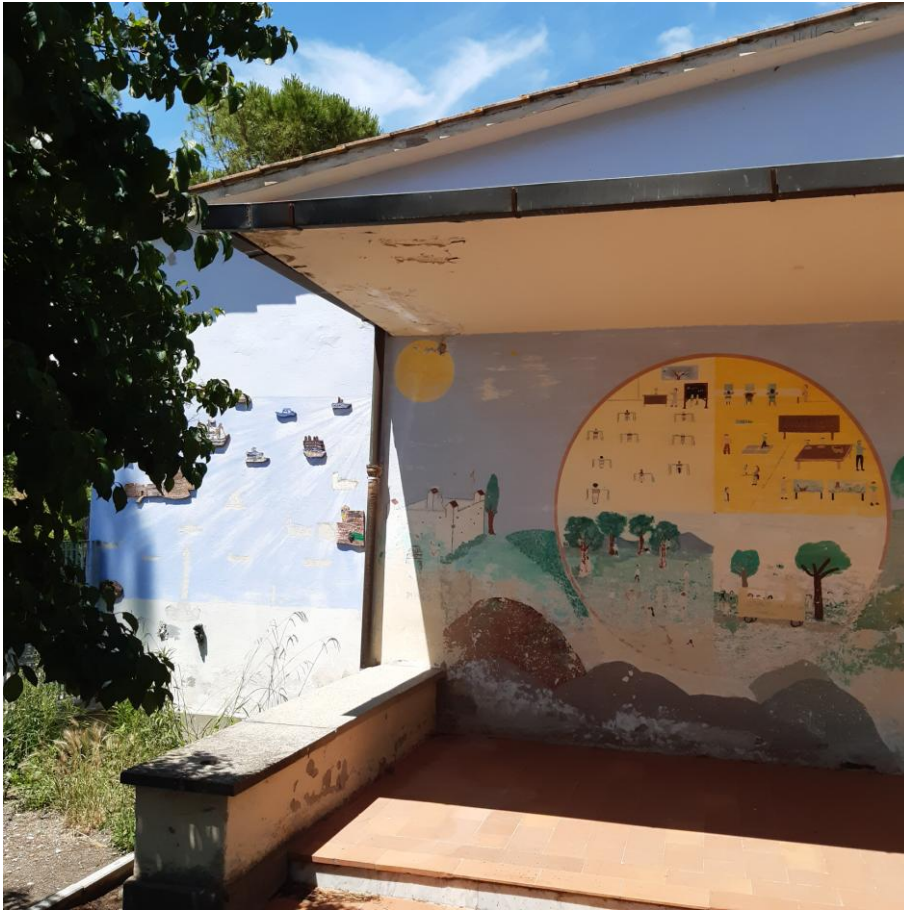
Foto 5: Prospetto Est – intonaci
ammalorati
(foto giugno 2020)

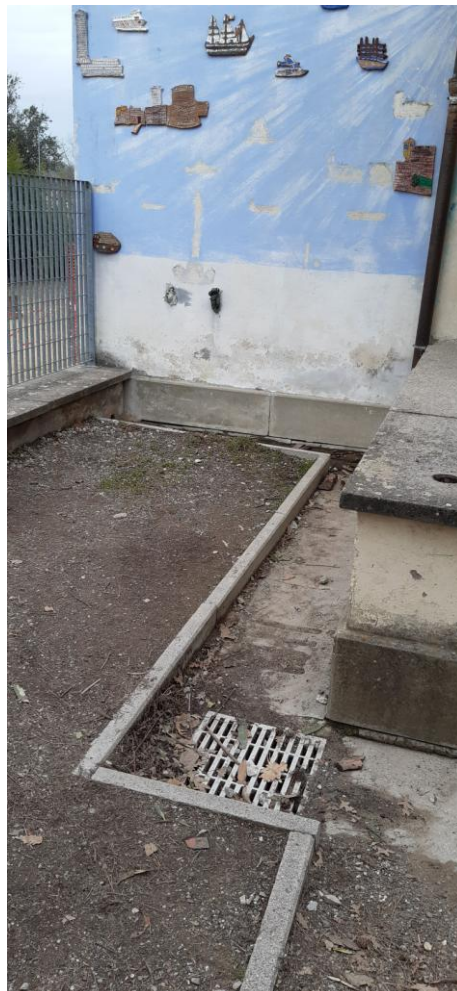
Foto 6: resede - particolare

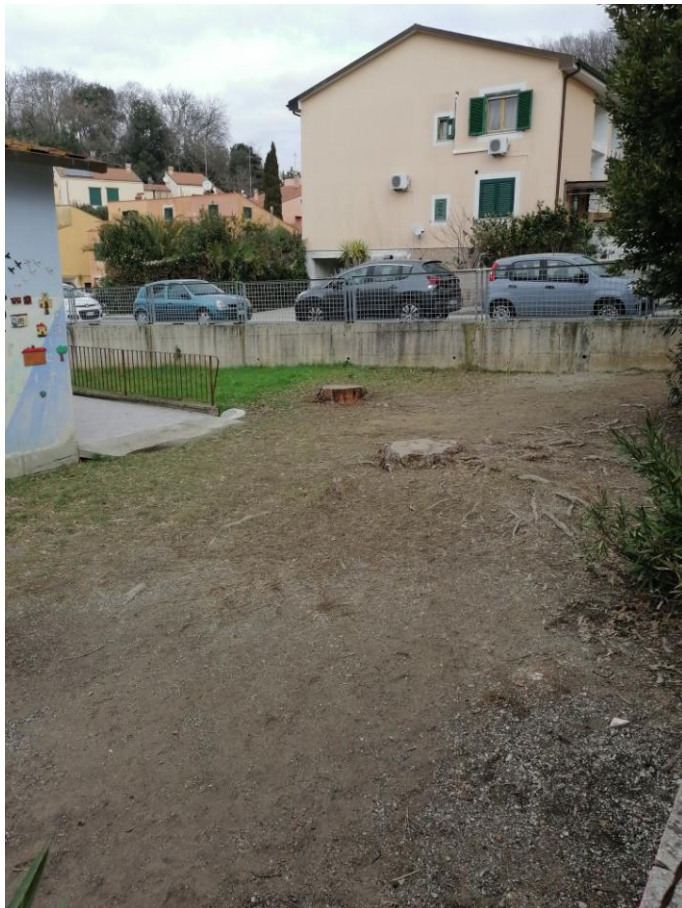
Foto 7: resede in degrado,
affioramenti radici

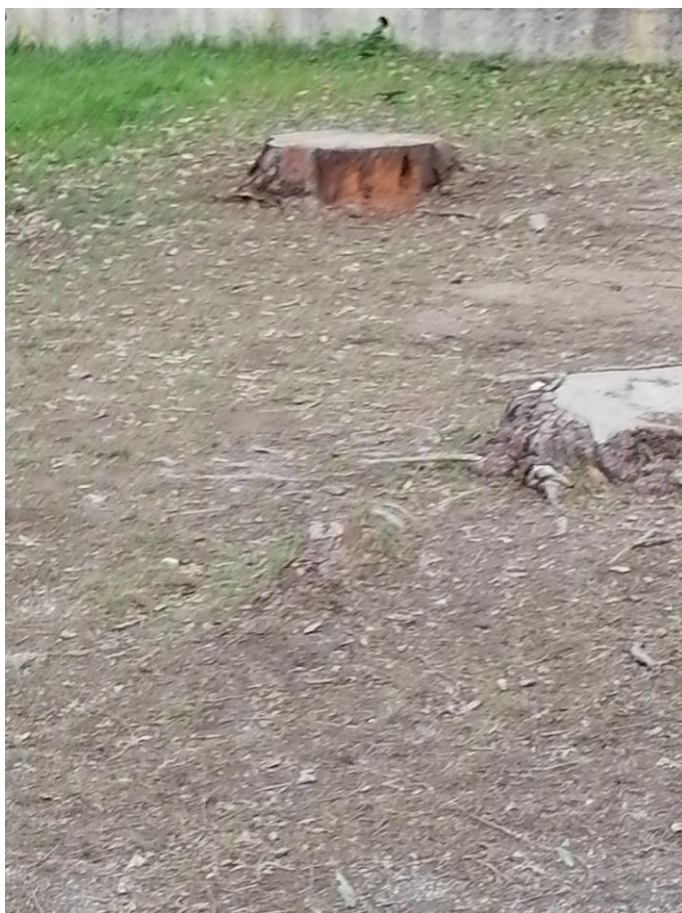
Foto 8: resede in degrado,
affioramenti radici

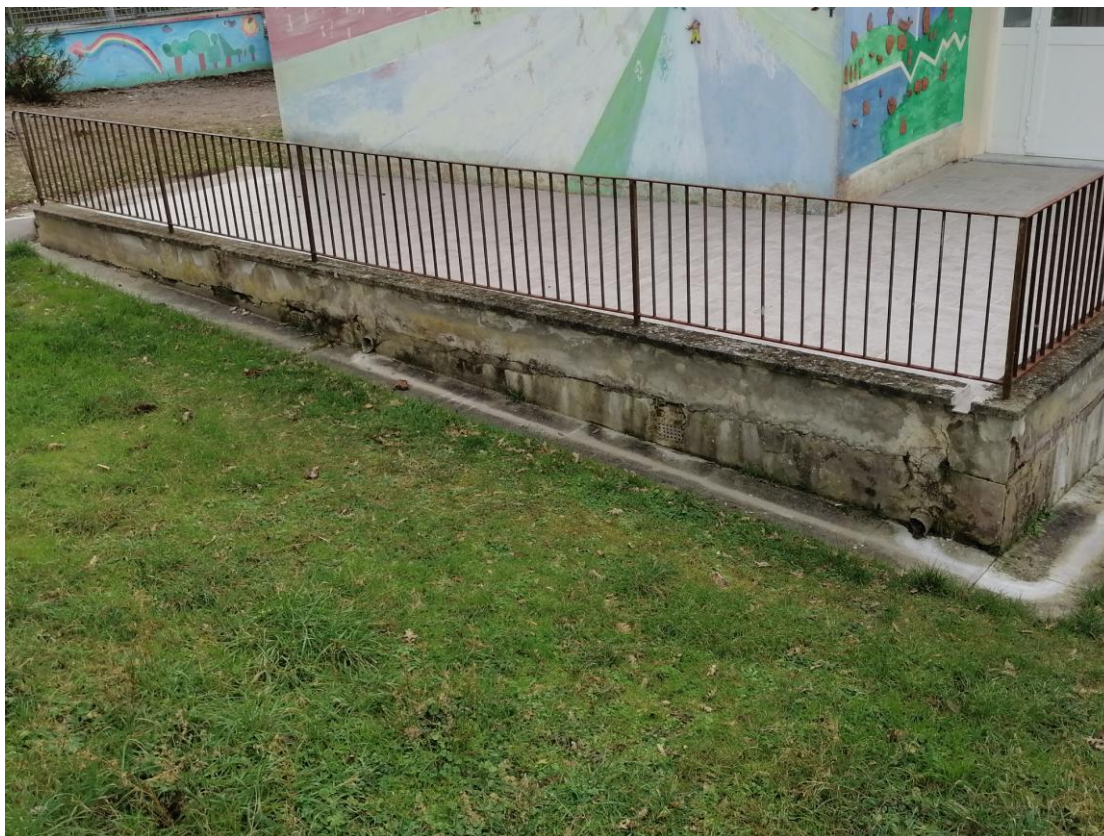
Foto 9: rampa con ringhiera e muretto degradati

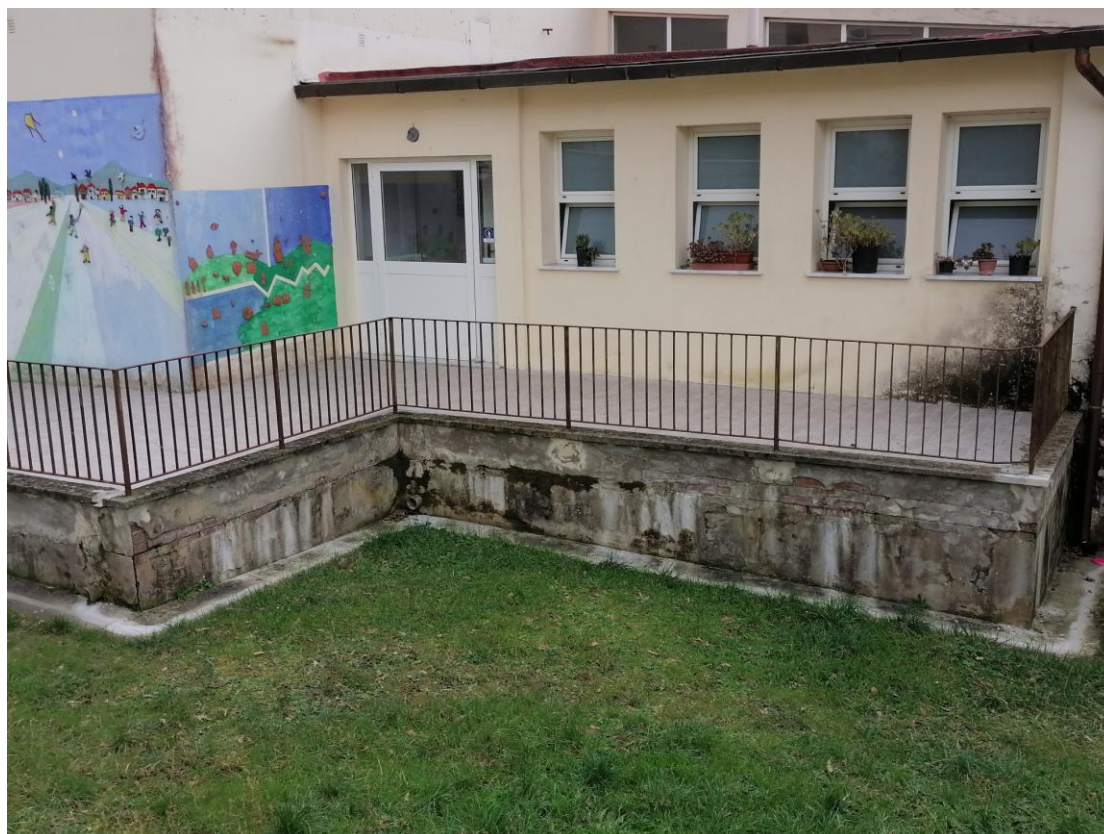
Foto 10: rampa e muretto degradati

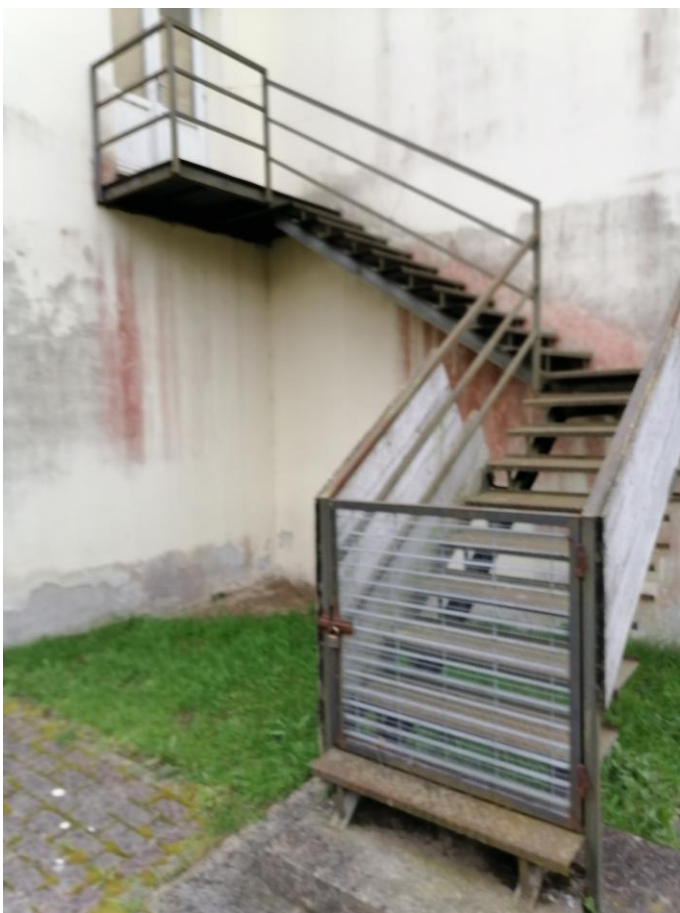
Foto 12: Lato Ovest – scala metallica esterna

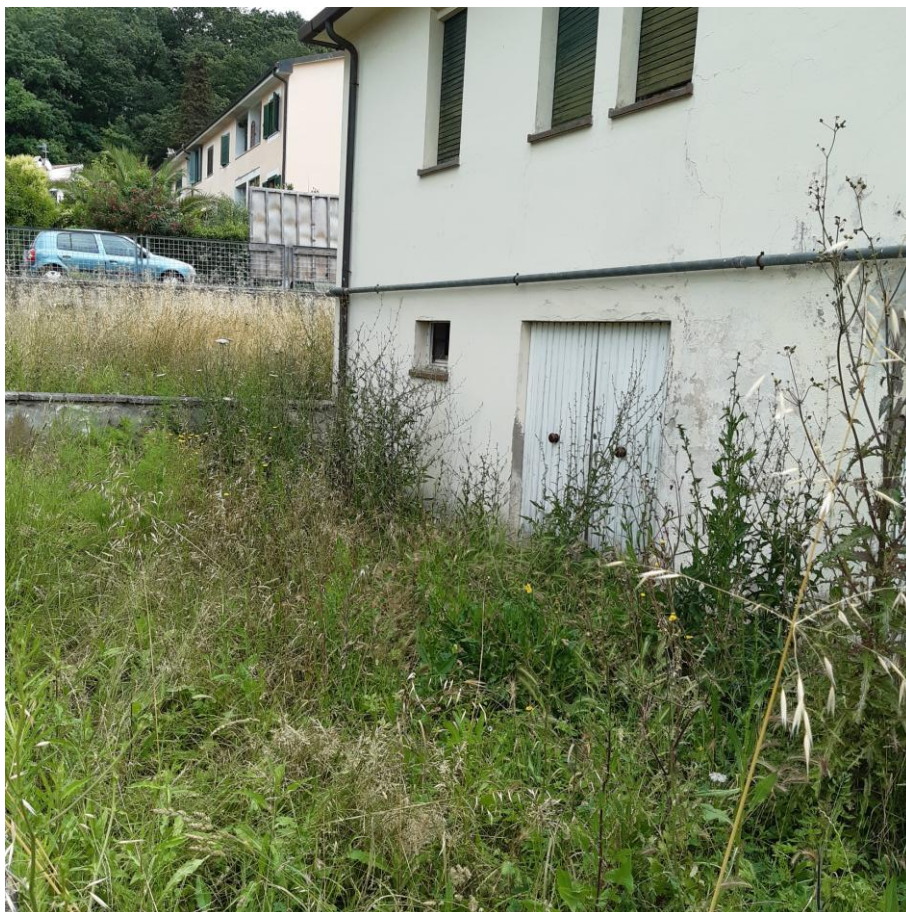
Foto 13: Prospetto Ovest
particolare ingresso
locali di sgombero
(foto giugno 2020)

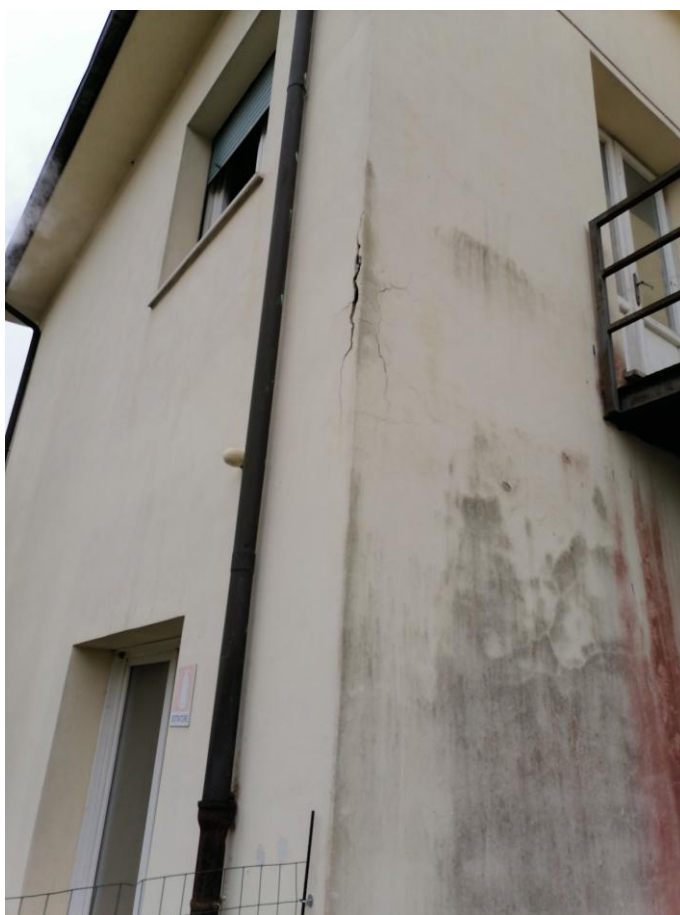
Foto 14: Prospetto Ovest
particolare intonaco in degrado e armature ossidate

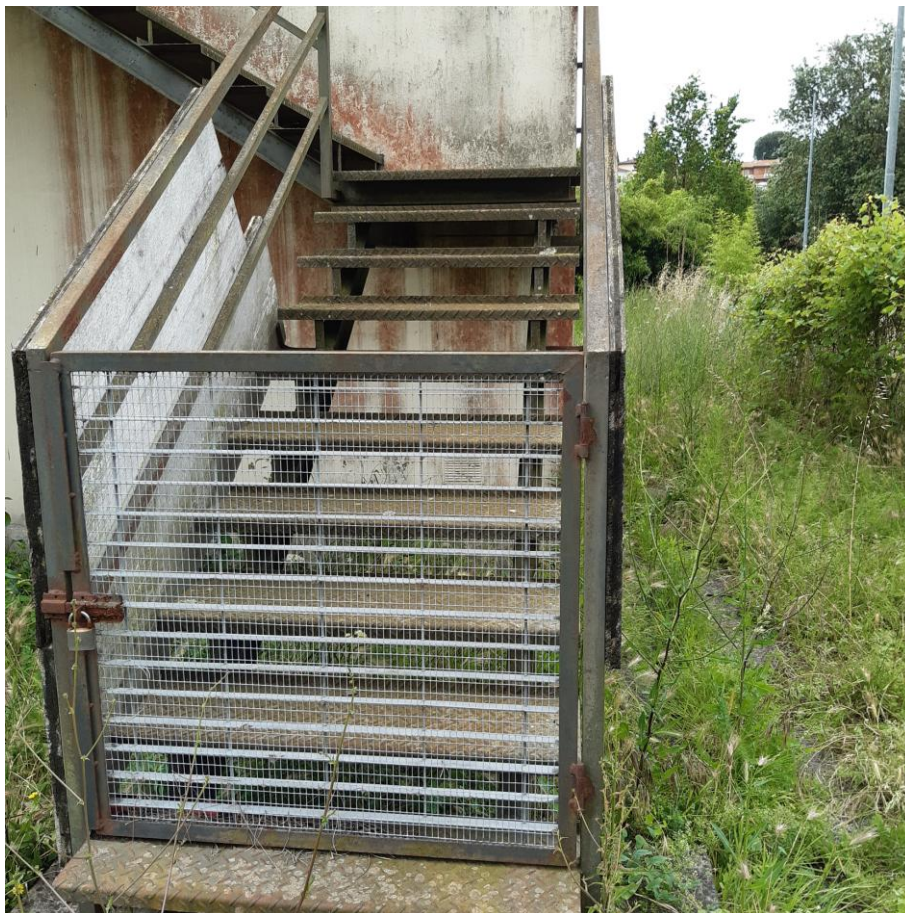
Foto 15: Scala di emergenza
(foto giugno 2020)

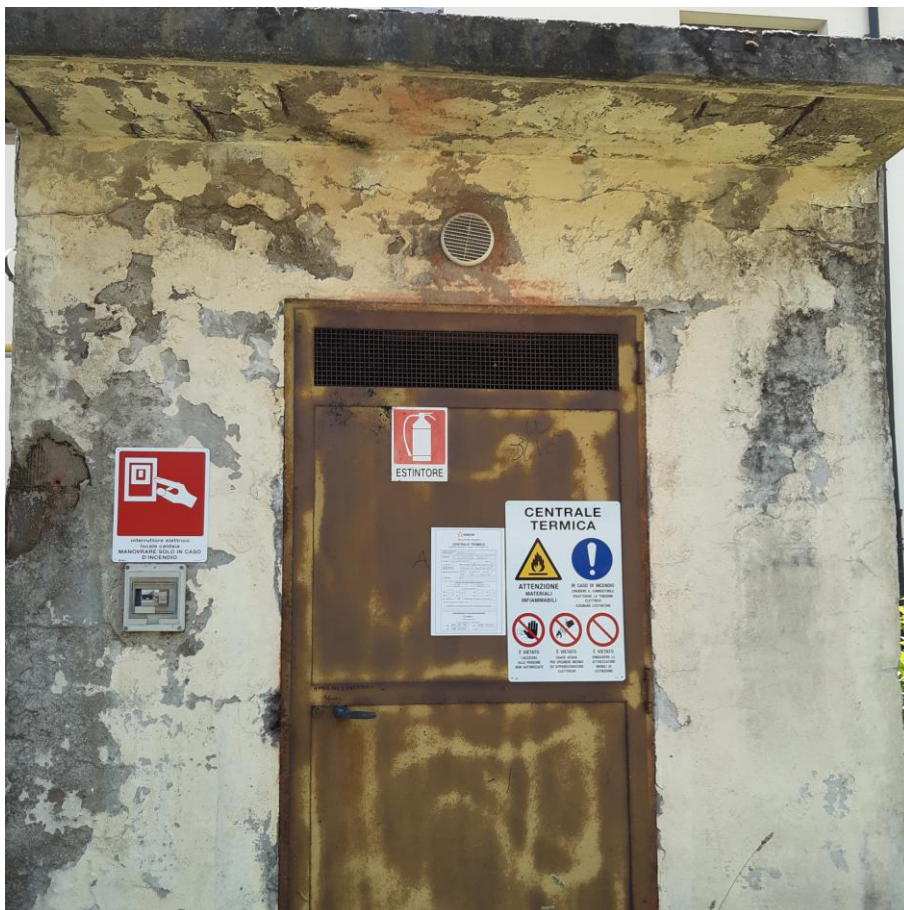
Foto 16: Locale caldaia,
intonaci in degrado,
gronda con ferri ossidati a vista
(foto giugno 2020)

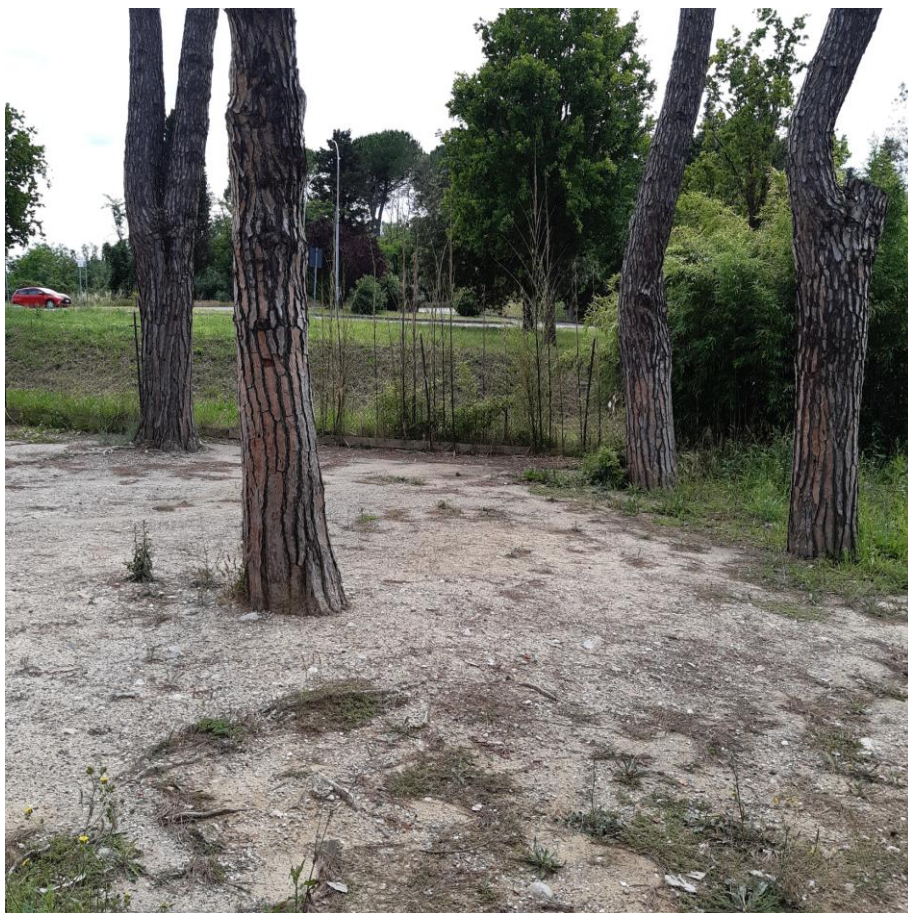
Foto 17: Resede lato Sud
(foto giugno 2020)

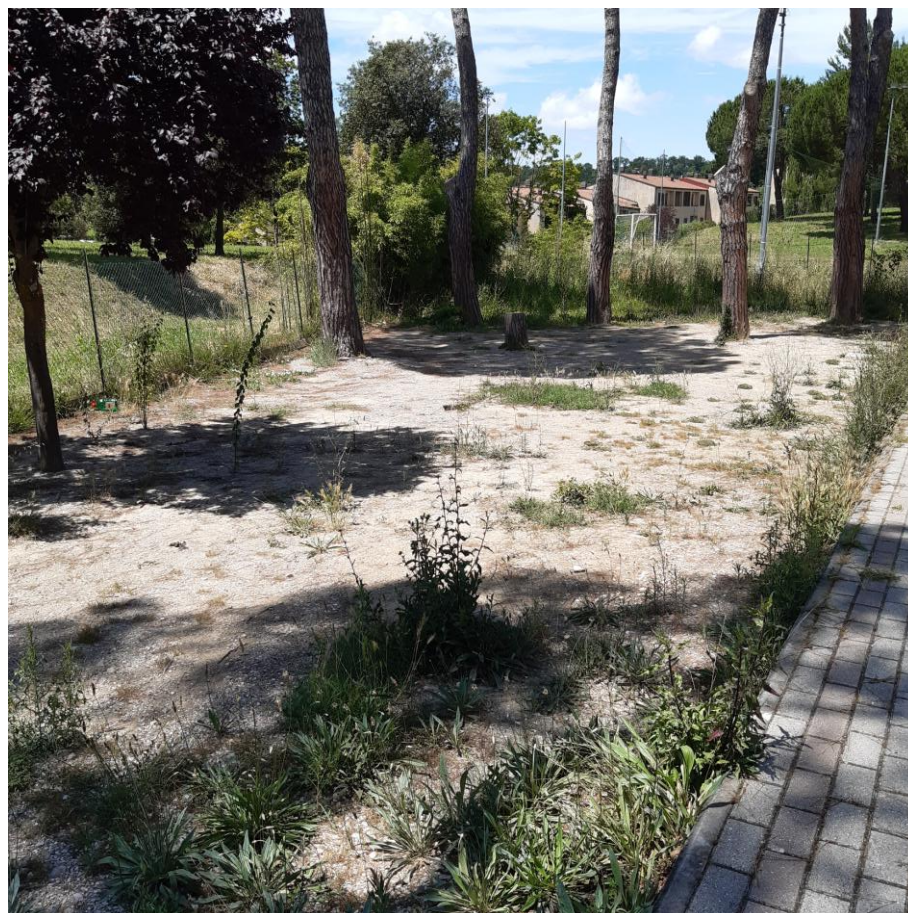
Foto 18: resede Sud
(foto giugno 2020)

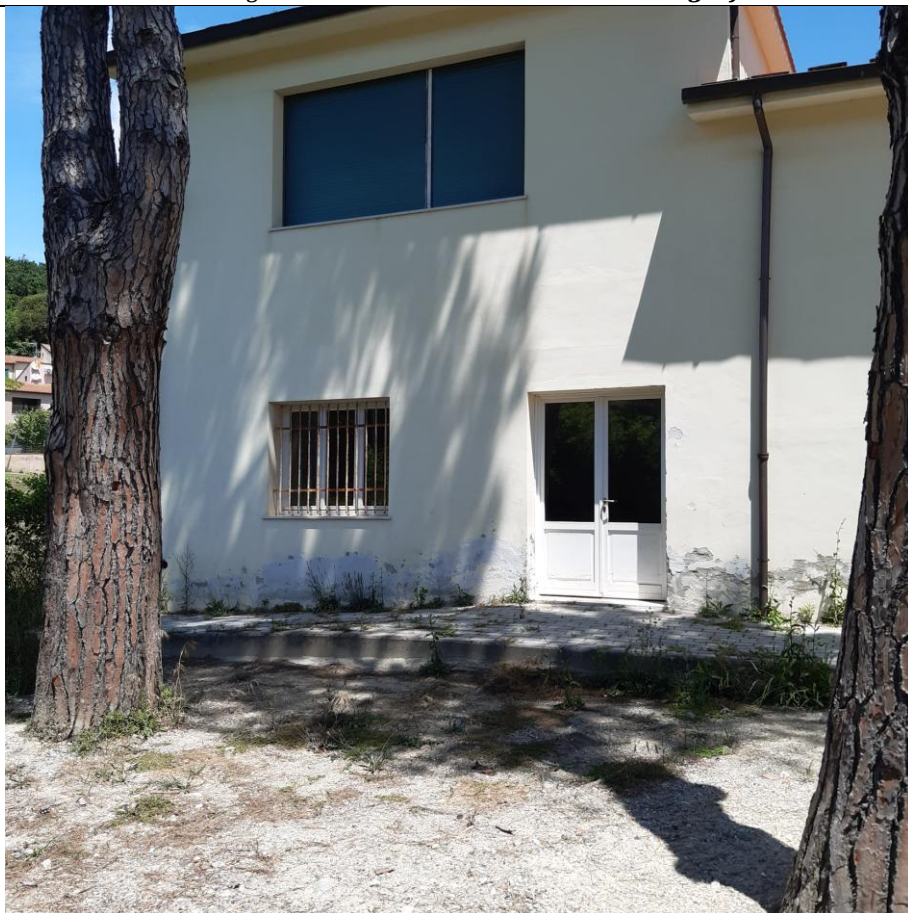
Foto 19: Prospetto Sud,
ingresso locale attività motoria
(foto giugno 2020)

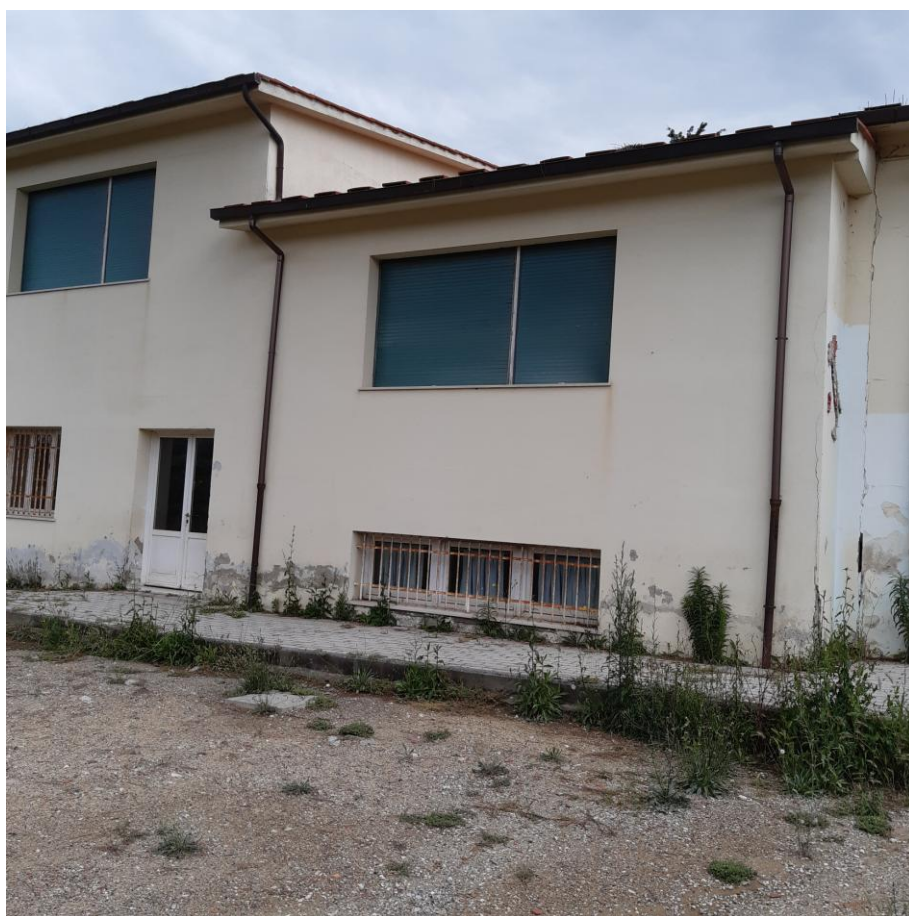
Foto 20: Prospetto Ovest
(foto giugno 2020)

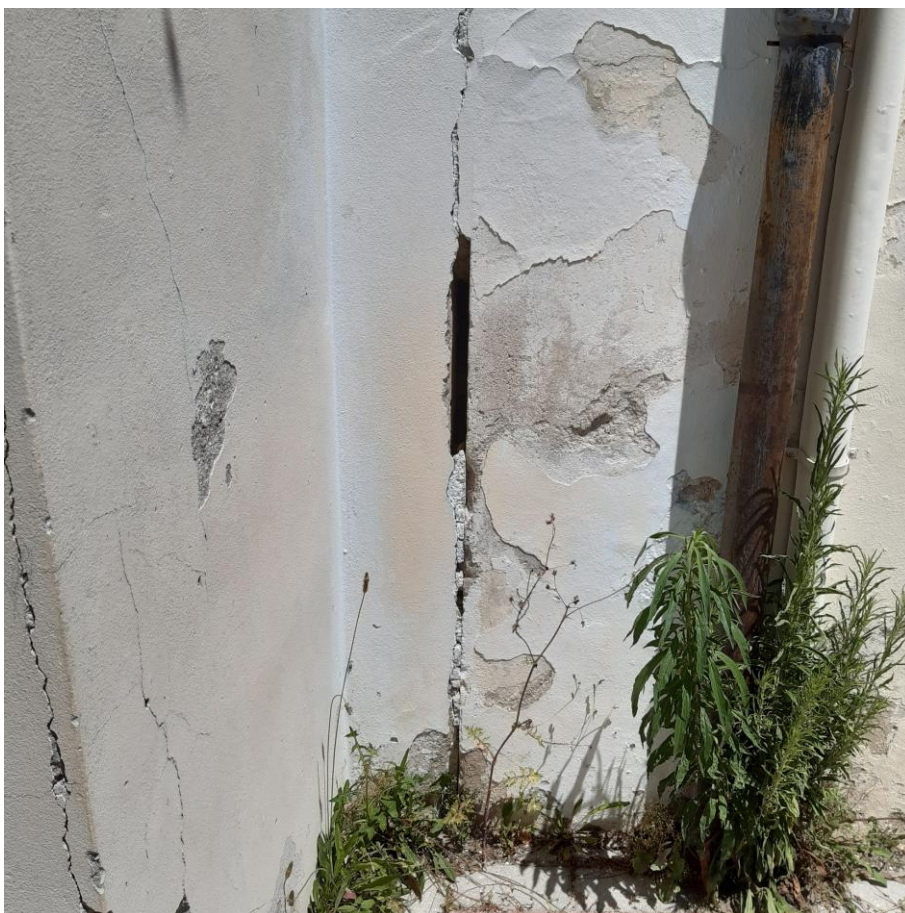
Foto 21: Prospetto Ovest
particolare giunto sismico
in degrado
(foto giugno 2020)

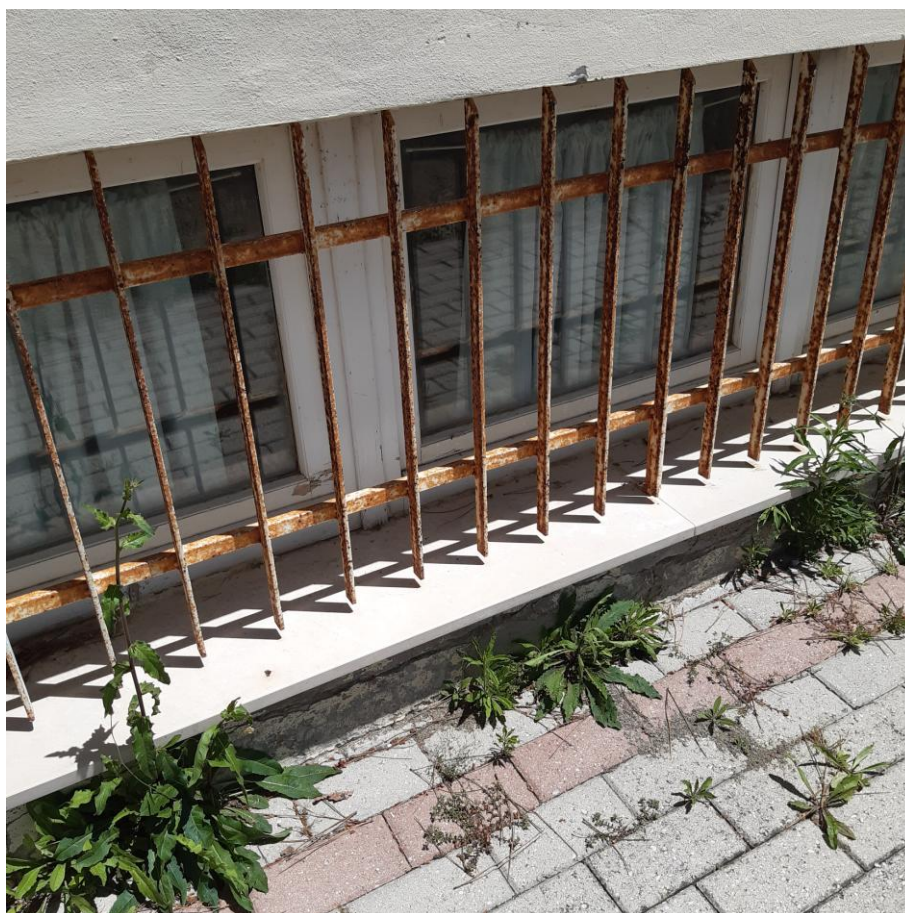
Foto 22: Prospetto Ovest
Particolare infisso
e inferriata ossidata
(foto giugno 2020)

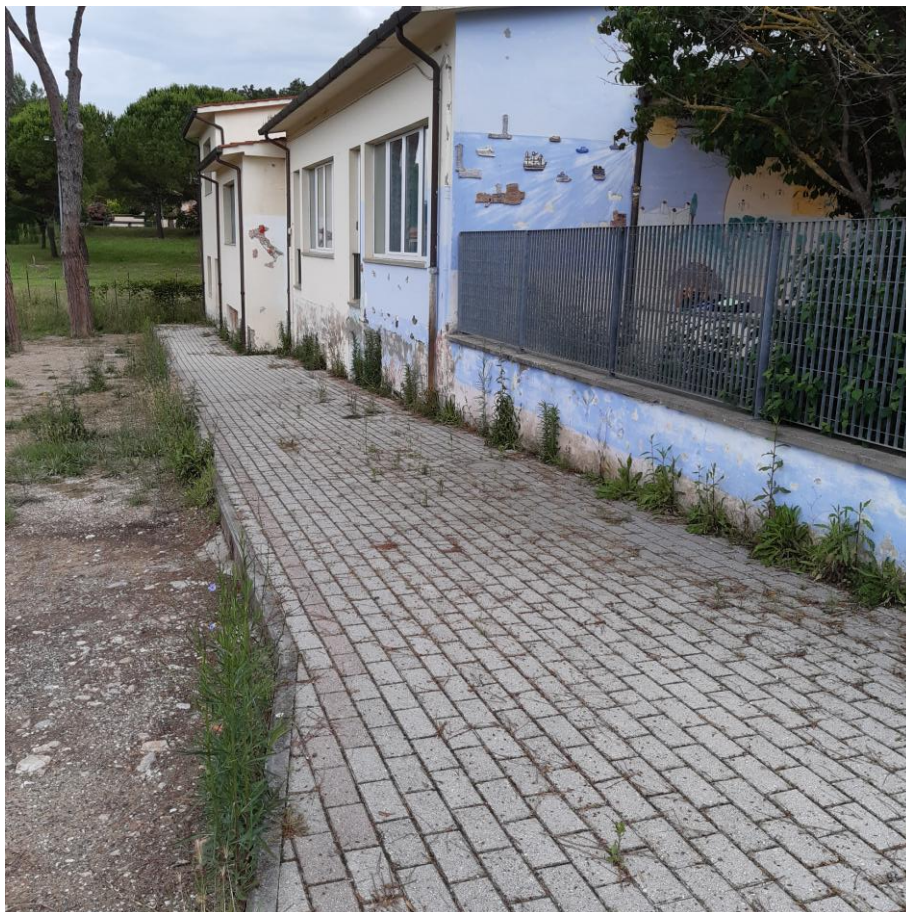
Foto 23: Prospetto Ovest
particolare marciapiede
(foto giugno 2020)

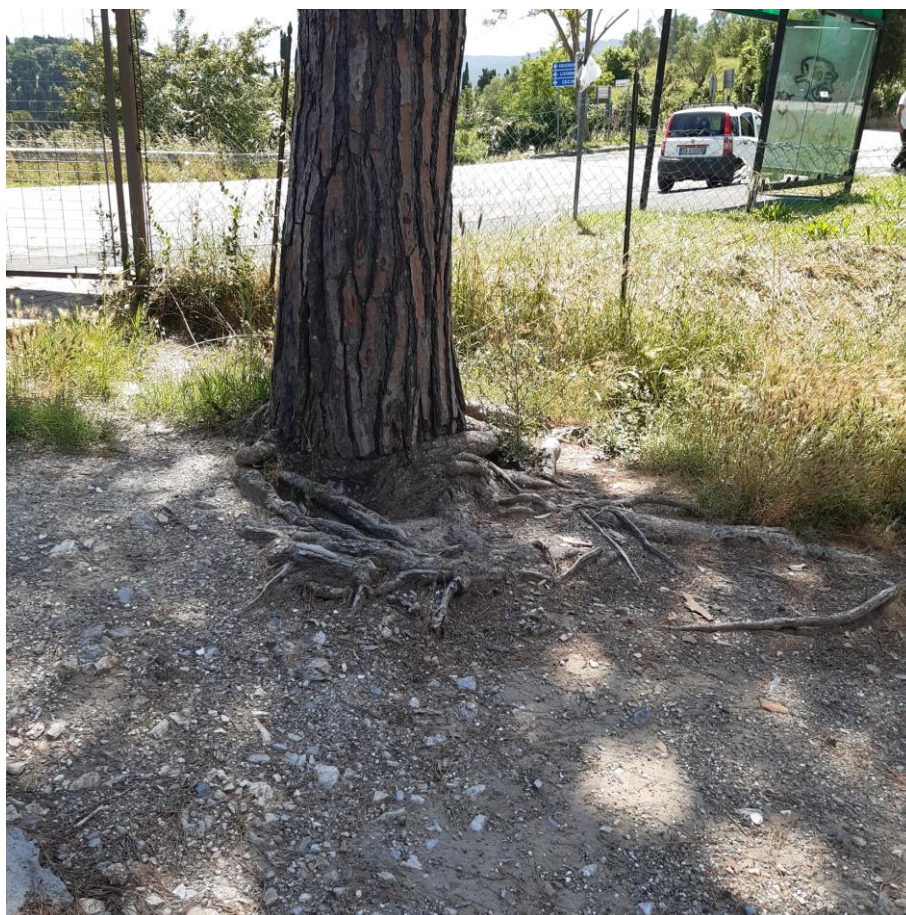
Foto 24: resede lato Sud
particolare radici affioranti
(foto giugno 2020)

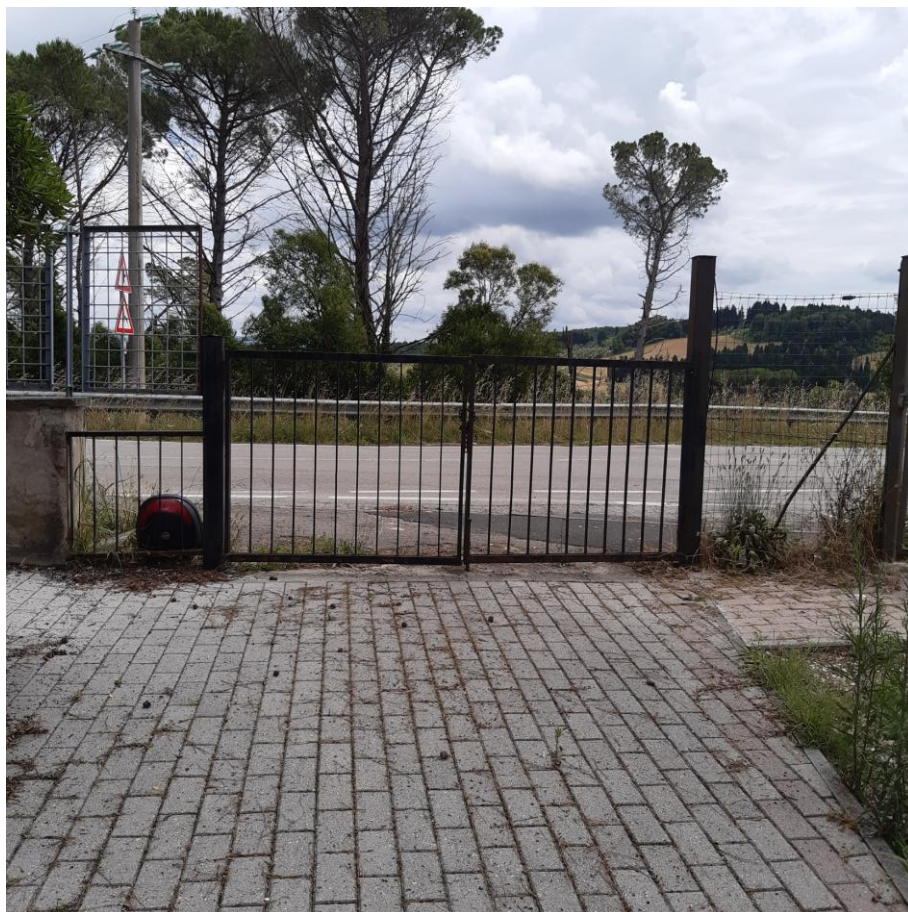
Foto 25: particolare cancello
ingresso secondario
(foto giugno 2020)

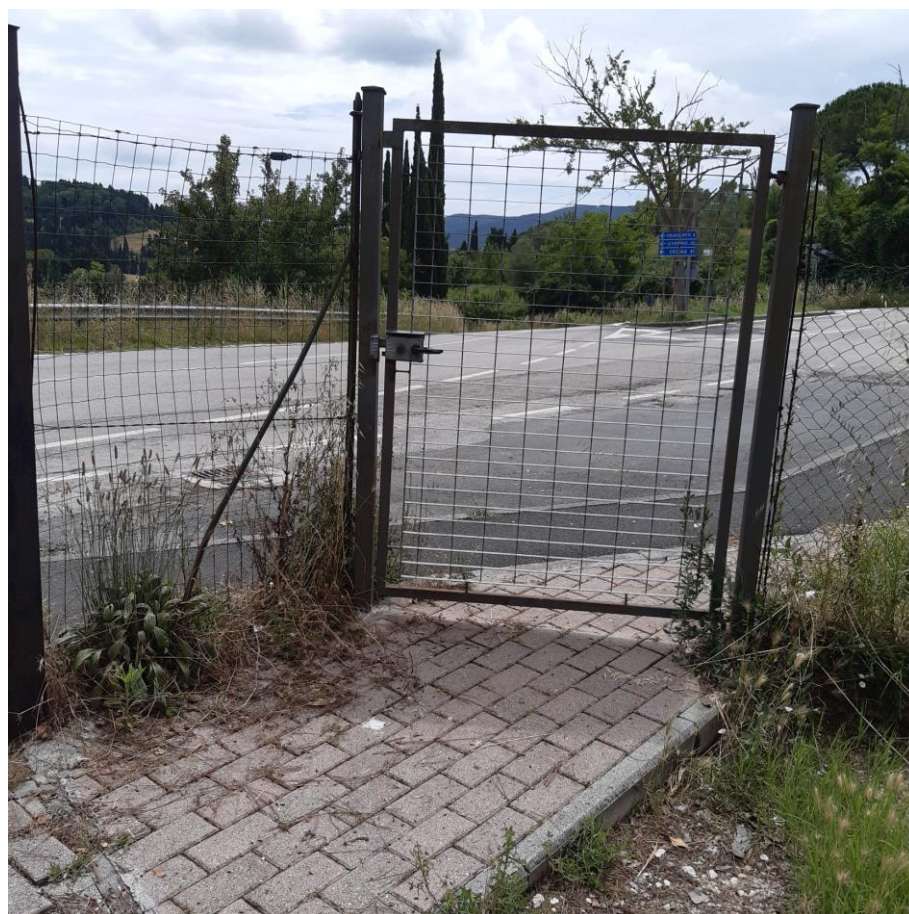
Foto 26: particolare cancello
Pedonale ingresso secondario
(foto giugno 2020)

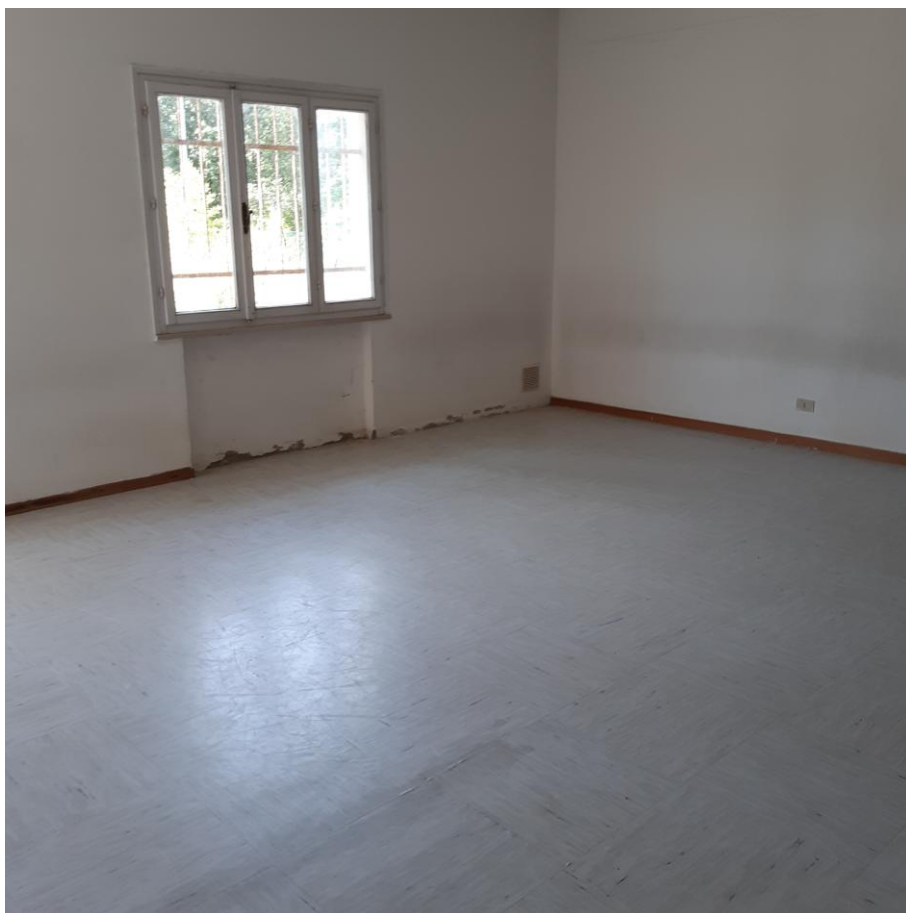
Foto 27: locale attività
Psicomotoria
(foto giugno 2020)

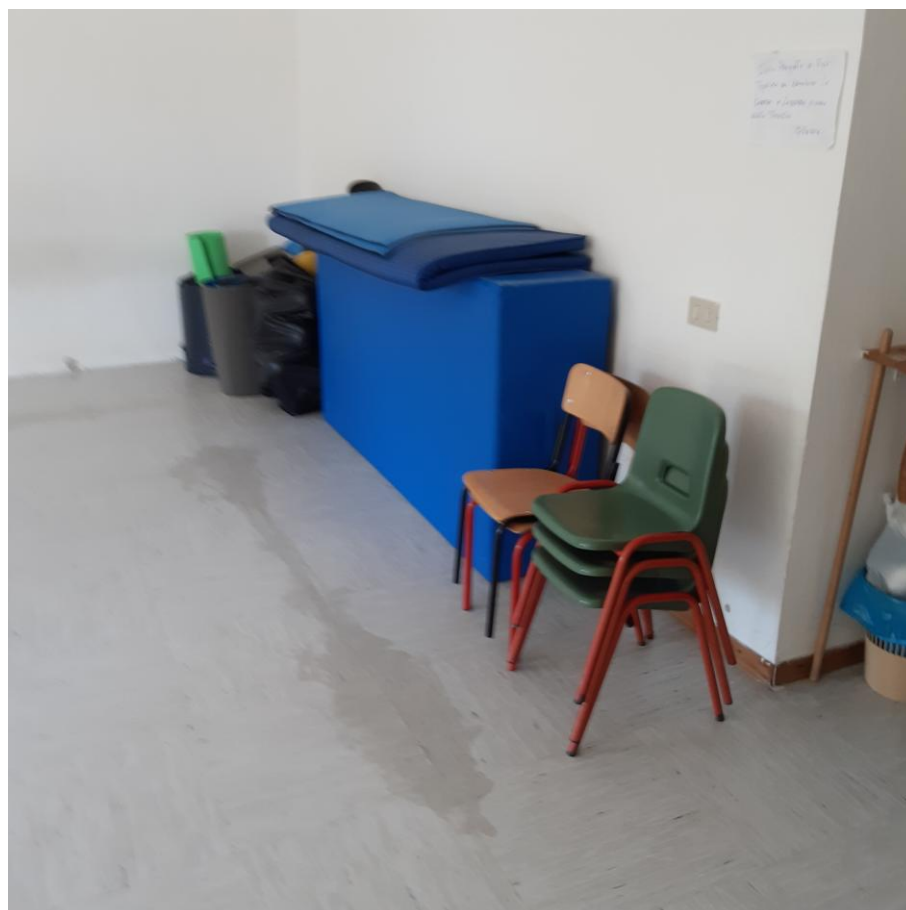
Foto 28: locale attività
Psicomotoria
(foto giugno 2020)

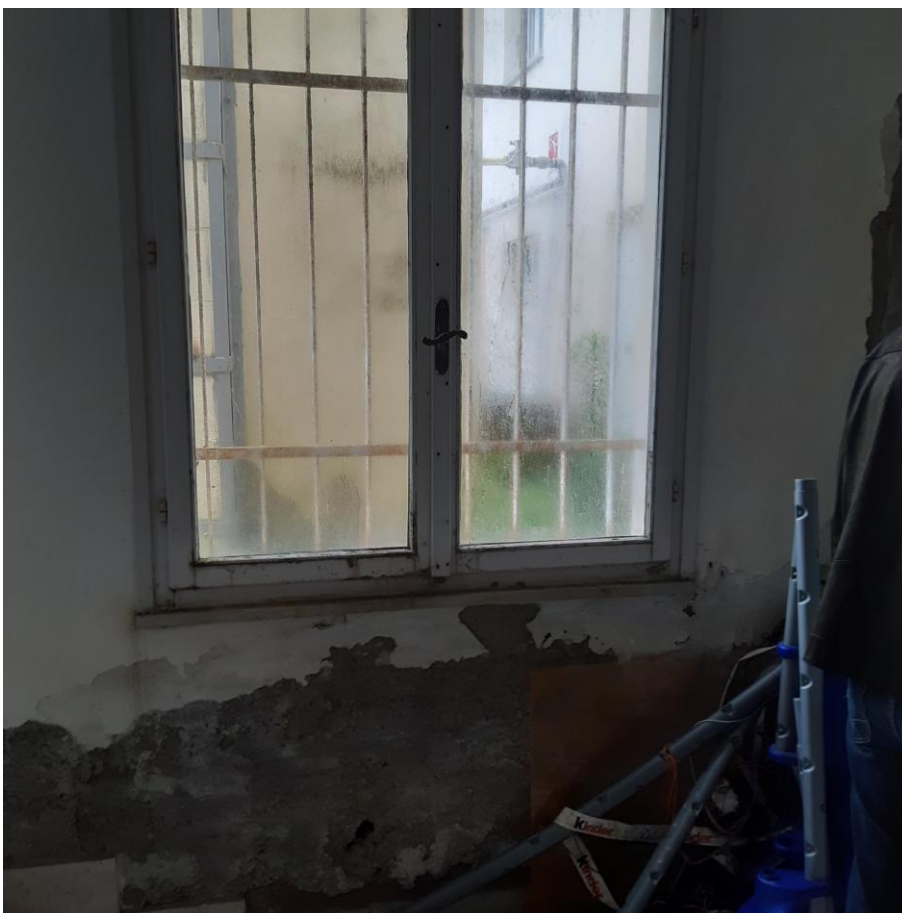
Foto 29: degrado
locale disimpegno
(foto giugno 2020)

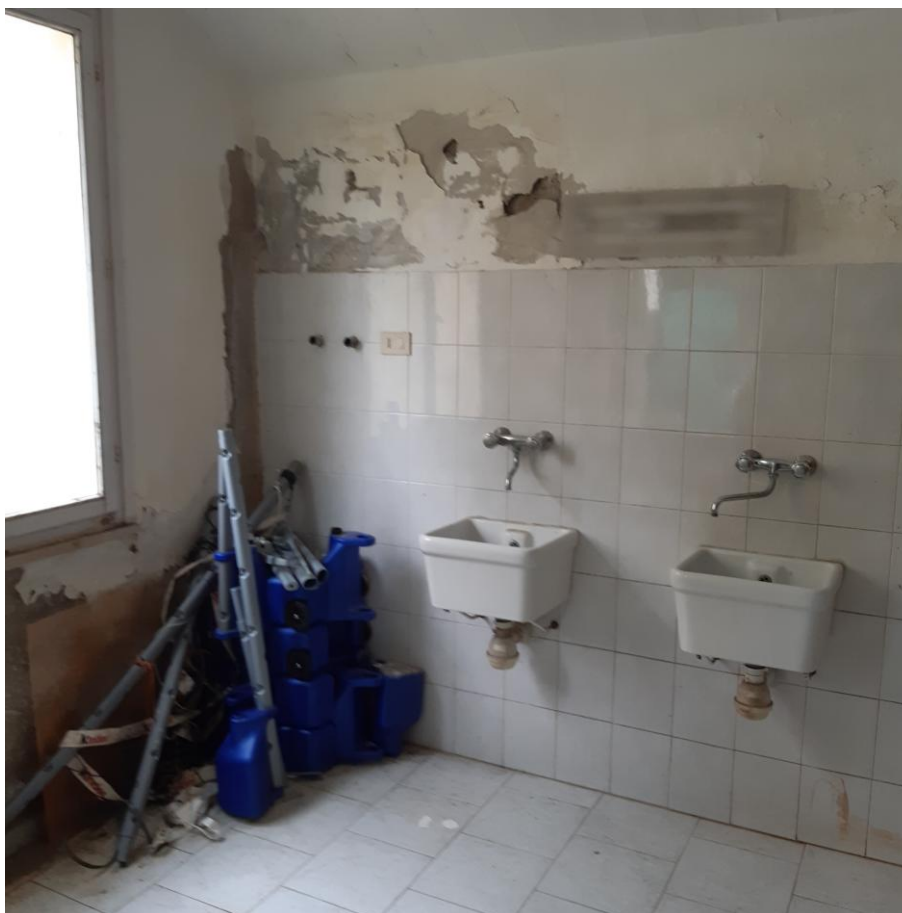
Foto 30: degrado
locale disimpegno
(foto giugno 2020)

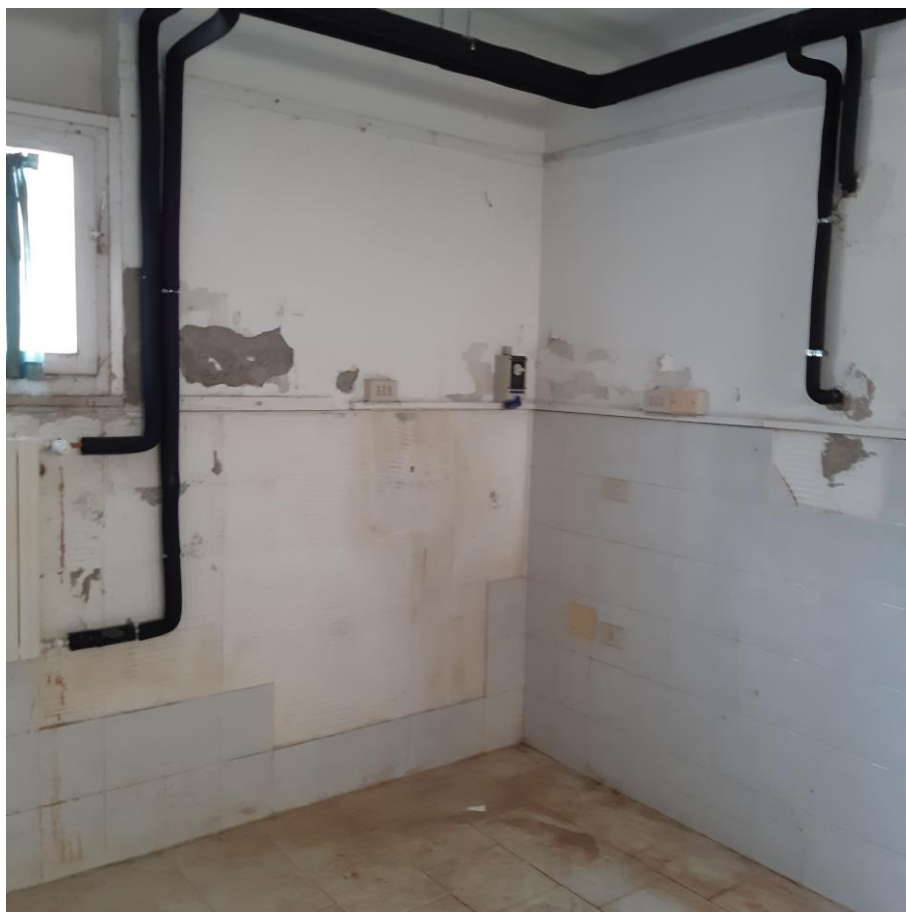
Foto 31: degrado
Locale pluriuso
(foto giugno 2020)

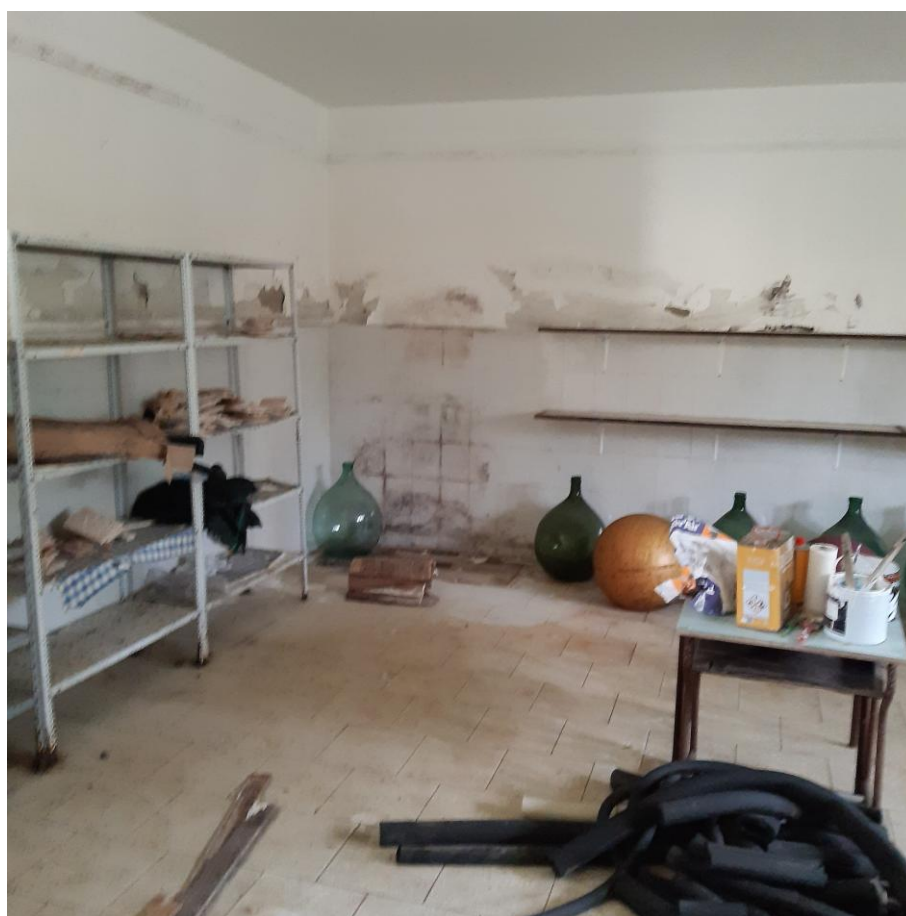
Foto 32: degrado
locale pluriuso
(foto giugno 2020)

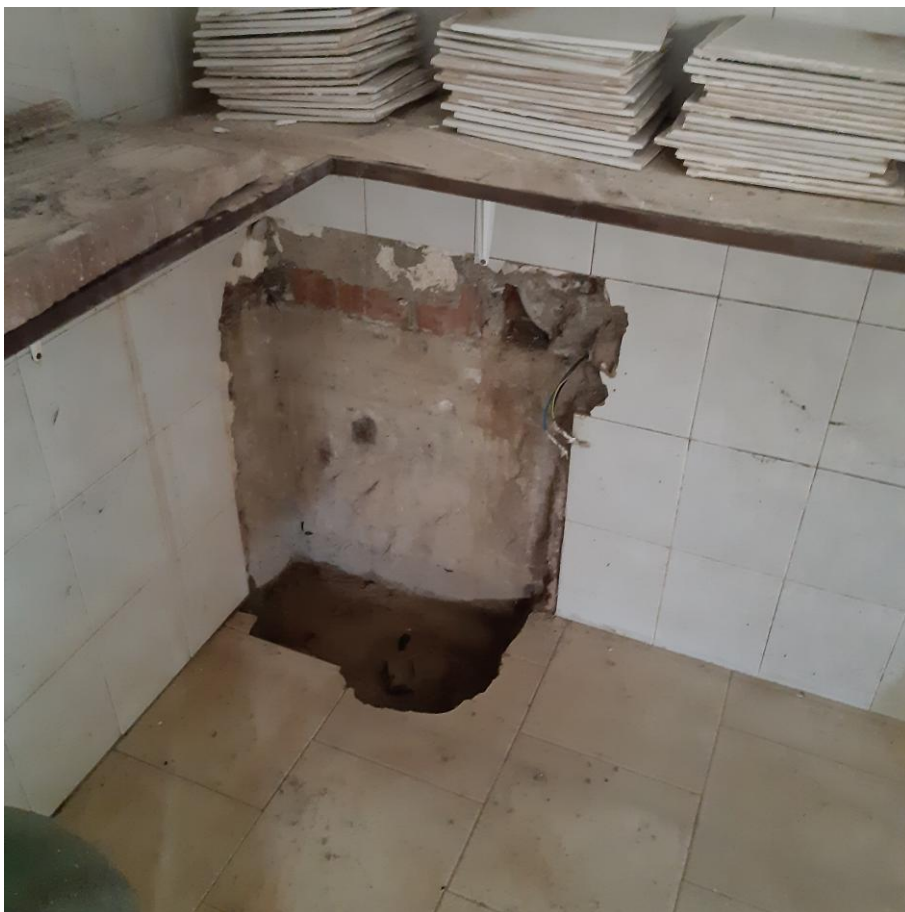
Foto 33: saggio presente nel locale pluriuso (foto giugno 2020)
