Manutenzione straordinaria della Scuola Primaria G. Mazzini

Loc. Nugola - via Nugola Nuova, 1

Elaborato	RELAZIONE FOTOGRAFICA	R02
Livello	Progetto di fattibilità tecnico-economica

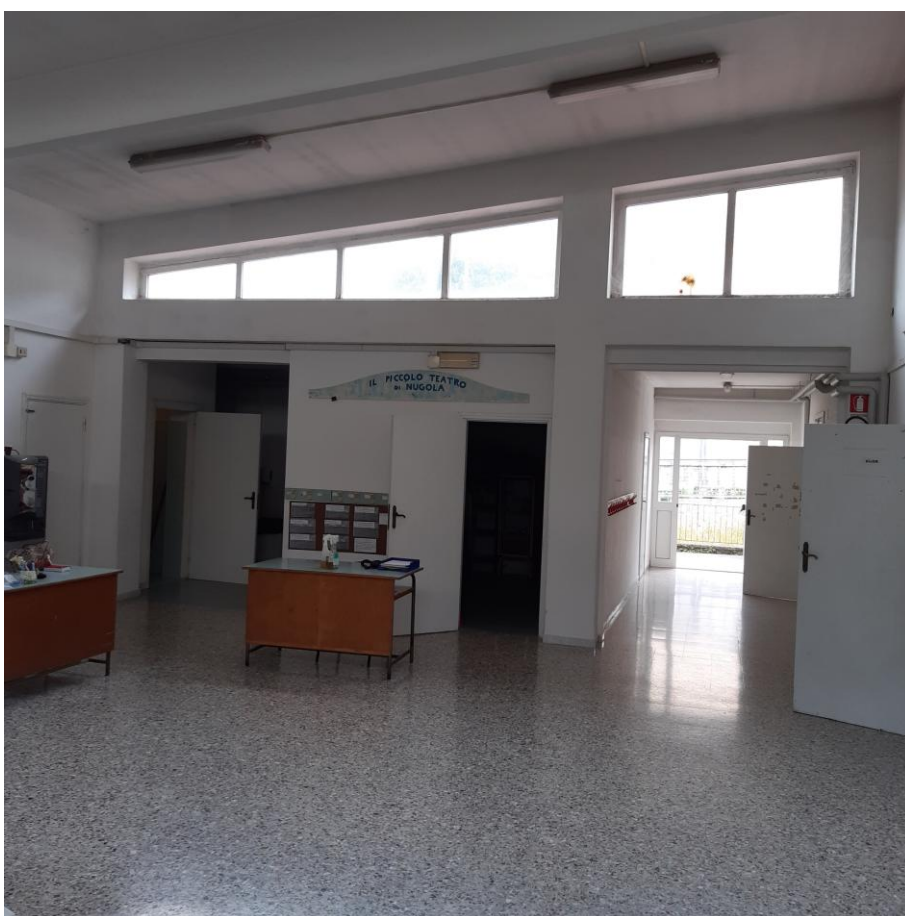
Foto 34: sala attività collettive, vista infissi in legno (foto giugno 2020)

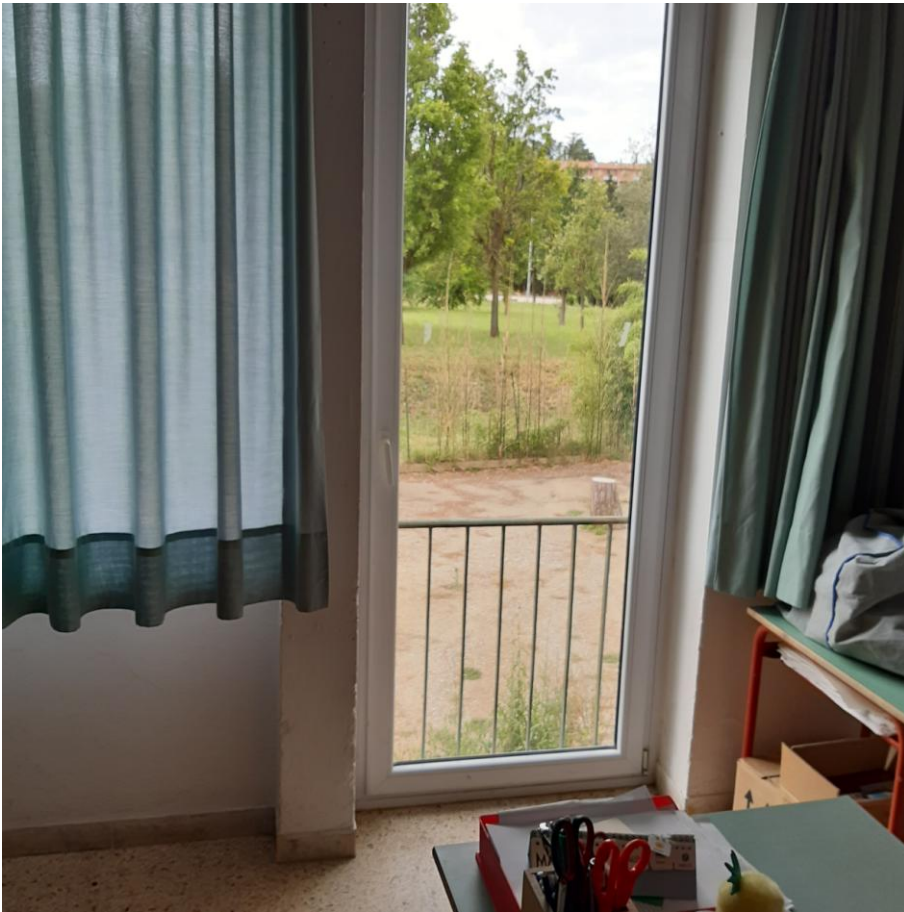
Foto 35: particolare infissi tipo
in pvc di recente installazione
(foto giugno 2020)

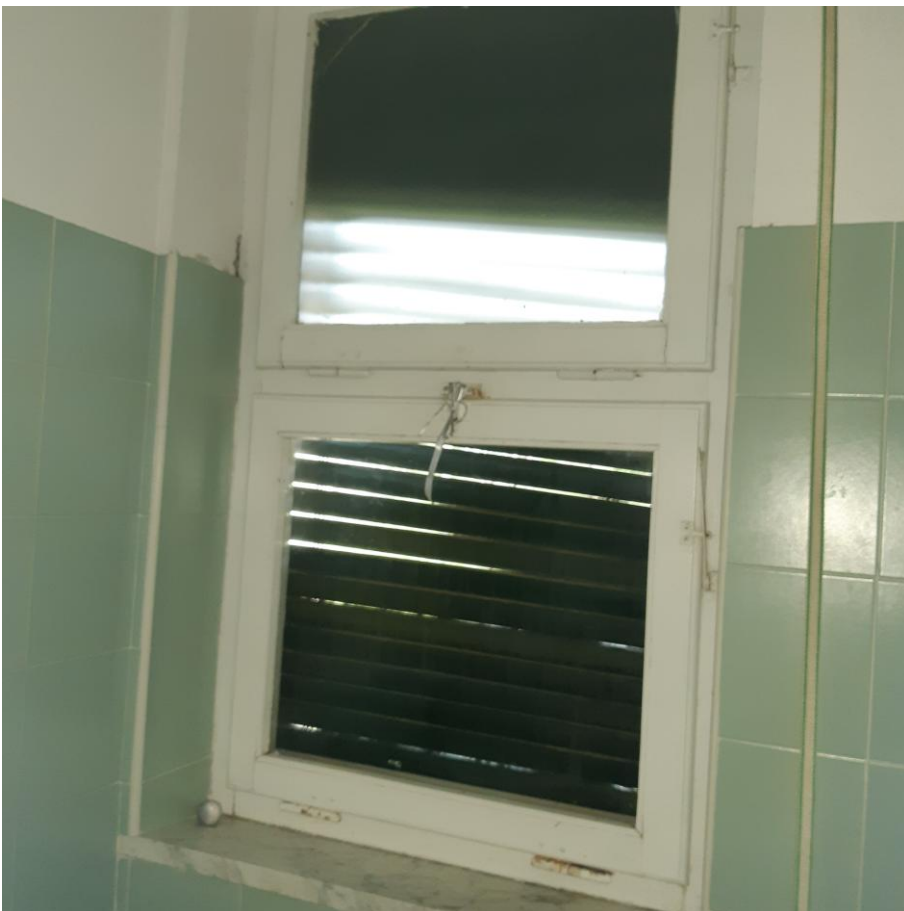
Foto 36: particolare infissi vetusti
in legno
(foto giugno 2020)
